# Vorsprung durch Technik?

Kaufberatung Audi 100 und 200:  
Ein Typ 43 mit Ecken und Kanten

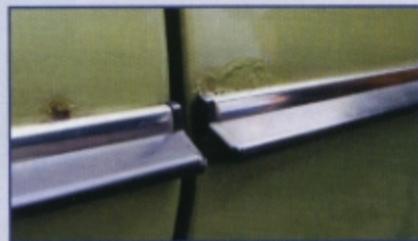
Keine Zierde: Unter den Stoßleisten gammelt es fröhlich vor sich hin

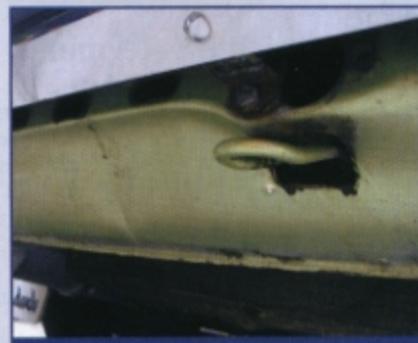
Das Letzte: Das Heckabschlussblech widersteht dem Zahn der Zeit nur begrenzt

Weiter geht die Prüfung im Souterrain. Ein Blick gilt den teilweise als Hohlraum ausgebildeten Bodenblechen im Fußraumbereich, den Schwellerendspitzen und Radläufen rundum sowie den Kofferraumtaschen. Diese sind nach Abnehmen der mit Blechlaschen befestigten Kofferraumverkleidungen ebenso leicht zu prüfen wie die rostempfindlichen Stoßdämpferdome und der gesamte hintere Blechbereich, bei dem Faltenwurf auf Auffahrungfälle schließen lässt. Präsentiert sich das Gepäckabteil feucht, könnten Undichtigkeiten an den Rückleuchten der Grund sein. Im Außenbereich zeigt vor allem das Heckabschlussblech oft massiven Oxidbefall.

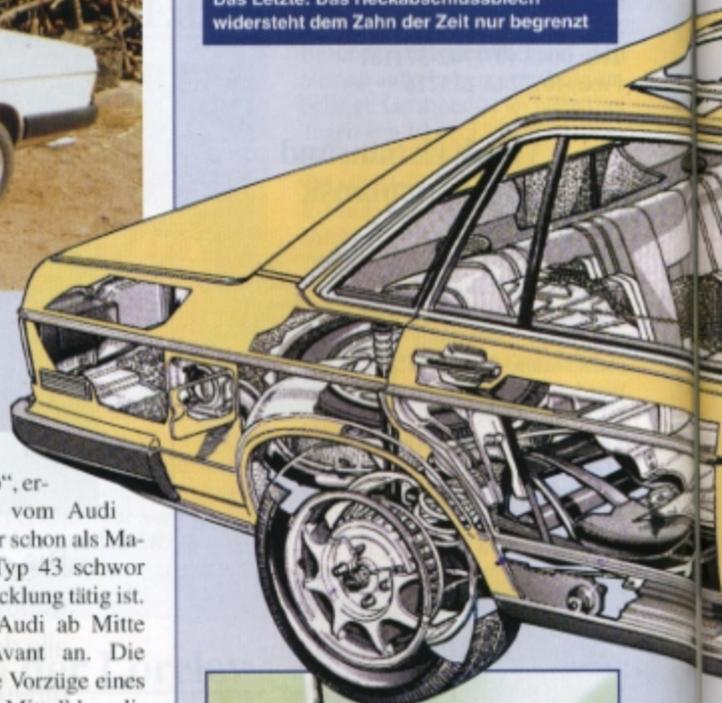
Lauf der Dinge: Die hinteren Radläufe und Endspitzen sind selten gesund

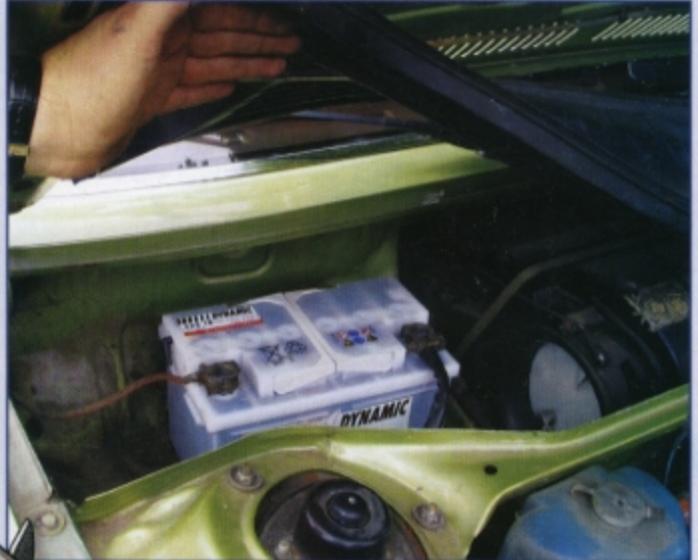
**Druntergeschaut statt nachgebaut:** Das Batteriefach gammelt im Verborgenen

Ist bis hierhin an dem Objekt der Begierde soweit alles im grünen Bereich, lohnt ein Blick unter die schwarze Abdeckung (sofern noch vorhanden), unter der sich die Batterie auf der Beifahrerseite befindet. Weitere wichtige Rostkriterien sind die Zustände von den unteren Kotflügelkanten am Übergang zum Schwellerbereich und die bereits erwähnten oberen Schraubkanten an den Stehblechen. Falls der begutachtete Wagen noch originale Kotflügel hat, wird man im unteren Bereich mit größter Wahrscheinlichkeit Reparaturen entdecken.

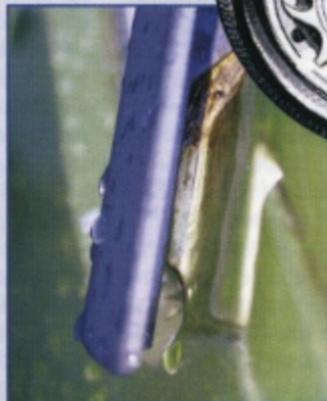
**Gerinnsel:** Regenrinne und C-Säule im Trennungskampf

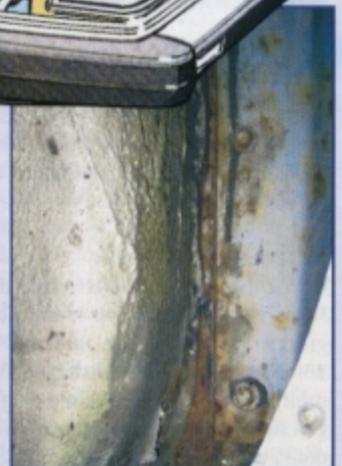
**Radhaus-Aufgaben:** Ist die A-Säule noch gesund?

Es folgt der Keller, der sich wirklich gut nur auf einer Bühne oder Grube untersuchen lässt. Die Checkliste hier: Wagenheberaufnahmen, Längsträger sowie Vorderachsschemel und Hinterachsaufnahmen. Ferner gilt es, die Füße der A-Säulen vom Radhaus her zu inspizieren und den Tank auf verdächtigen Spritgeruch hin abzuschnüffeln; der kann das Resultat einer

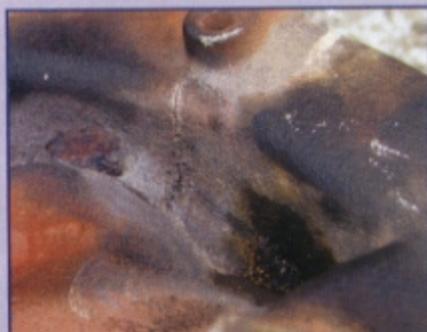
**Chronisch krank:** Die Auspuffkrümmer der Fünfzylinder reißen, Ersatz für Turbos ist rar

Bei allen Fünfzylindern neigen die Stehbolzen des Abgaskrümmers am fünften Zylinder zum Abreißen, eine Reparatur lohnt sich aber nur, wenn der Zylinderkopf ohnehin abgebaut werden muss. Beim Turbo reißen darüber hinaus die Krümmer selbst, Ersatz ist kaum mehr aufzutreiben. Bauditz: „Ein weiteres Problem des Turbo ist, dass der Motor extrem heiß wird, auf der Motorhaube kann man schon nach kurzer Fahrzeit Spiegeleier braten. Diese Hitze hat

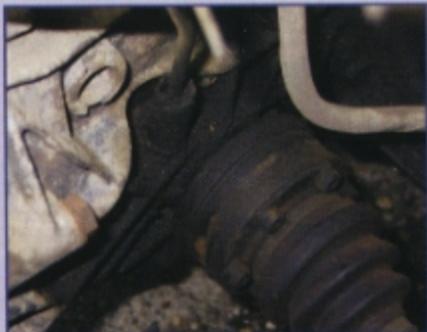
**Getriebe:** Lecks am Abtrieb kommen vor, für den Turbo sind die Antriebswellen zu schwach

richtig „rühren“ am Schalthebel. Das Automatikgetriebe ist von seiner Abstimmung her nicht sonderlich gelungen und nimmt den Motoren viel Biss, daher ist es wirklich nur für ausgemachte Automatikfans empfehlenswert. Wirkliche Schwachpunkte sind bei den stärkeren Motoren etwas unterdimensionierte Antriebswellen, und ein auch nicht zu verachtender Punkt ist die öfters anzutreffende Undichtigkeit der Servolenkung aufgrund von verhärteten Simmerringen; eine neue Lenkung oder Einzelteile sind nur sehr schwer erhältlich. Erkennbar ist das Problem dadurch, dass der Faltenbalg voll Öl steht und der heruntertropfende Schmierstoff einen der Silentblöcke des Vorderachsschemels zerstört.

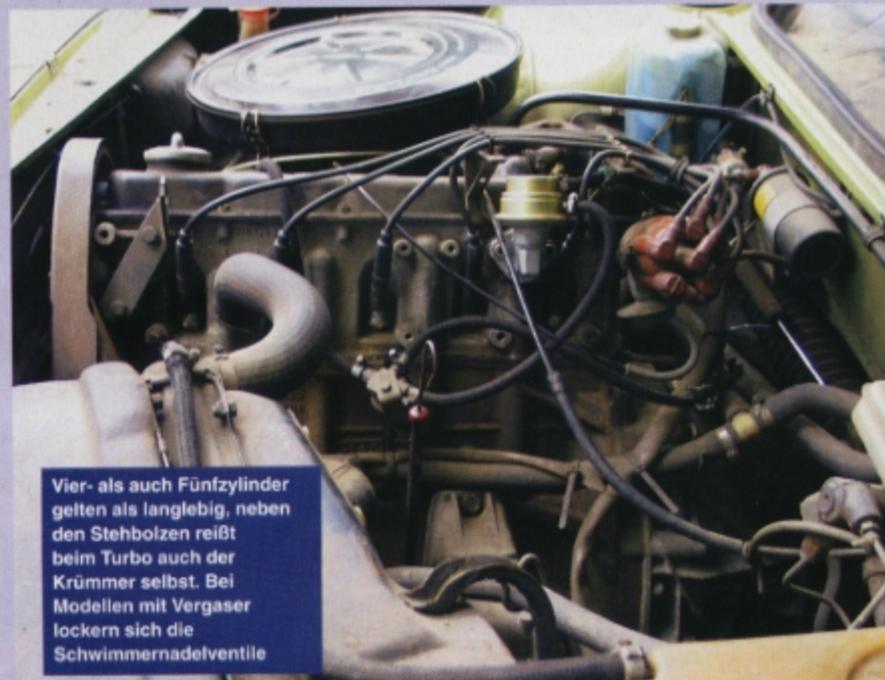
**Vier- als auch Fünfzylinder** gelten als langlebig, neben den Stehbolzen reißt beim Turbo auch der Krümmer selbst. Bei Modellen mit Vergaser lockern sich die Schwimmernadelventile

noch die ersten Einspritzdüsen, die nach all den Jahren nachtropfen, und bei den Vergasermotoren mit den 2B2-Vergasern fallen gerne die Schwimmmadelventile aus dem Vergaseroberenteil, erkennbar durch massiven Leistungsmangel.

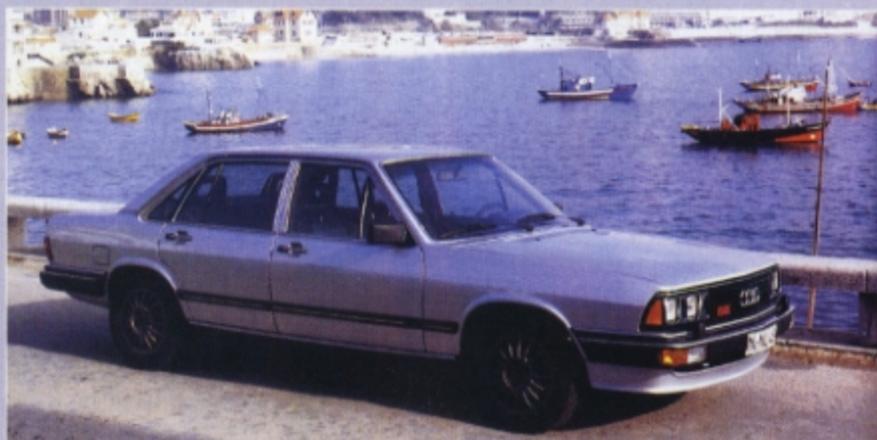
Aufsteiger: Mit (Lade-)Druck blies Audi zum Angriff auf die etablierte Oberklasse. Dank 170 Turbo-PS waren T5 auf der linken Spur gut aufgestellt – und verglühten später unter Fünftand-Gasfüßen

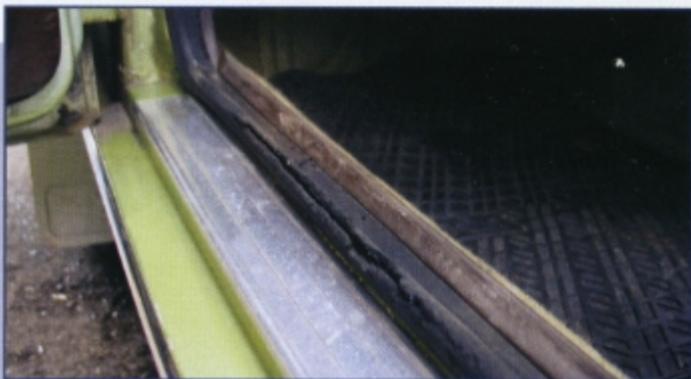
**Müde Knochen:**  
Wenn der betagte Vorbesitzer beim Einsteigen die Beine nicht mehr hoch bekommt, dann sieht die Gummidichtung bald so aus

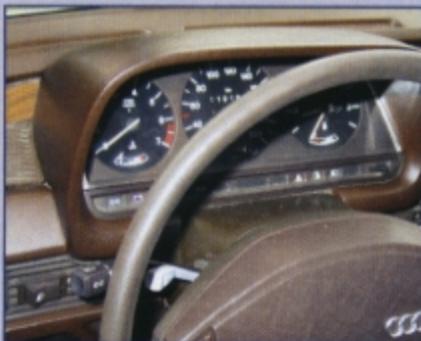
**Stabil:** Die Armaturenbretter zeigen sich nur bei Autos ohne Wärmedämmglas rissig

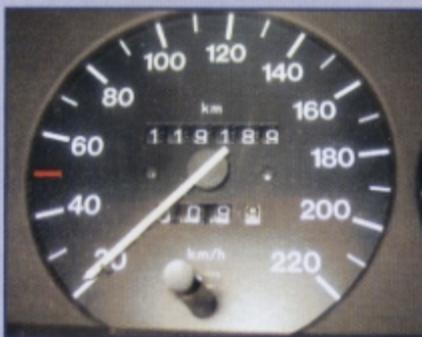
**Ausgezählt:** Irgendwann kapitulieren die Kunststoff-Zahnäder der Tachos

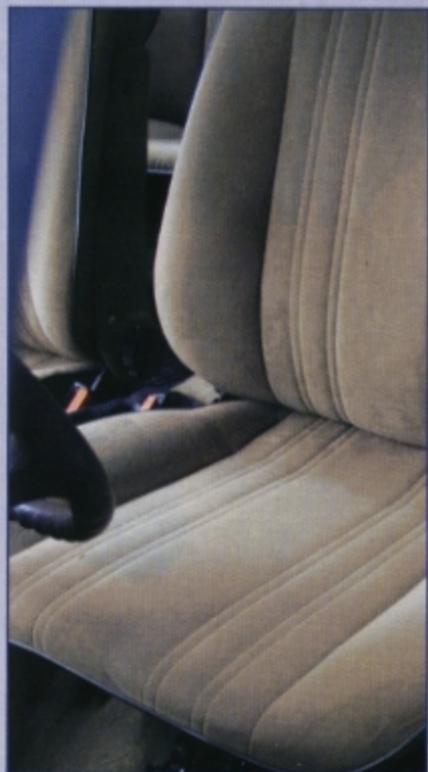
**Voll Stoff:** Außer den Tweed-Bezügen der CS-Modelle gelten die Sitze als dauerhaft

Insgesamt gelten die Innenausstattungen als sehr robust, lediglich bei den Tweed-Sitzbezügen der CS-Modelle hat Bauditz schnellen Verschleiß ausgemacht, was „eine Restaurierung dieser raren Ausführung sehr schwer macht.“ Ferner kann es bei Fahrzeugen ohne wärmedämmendes Glas zu Ausbleichungen der Rücksitzbanklehne und Rissen im Armaturenbrett kommen. Obacht bei fehlenden Kleinigkeiten im Innern, sie sind nur schwer aufzutreiben. Lohrbach: „Ein sauberes, intaktes Interieur ist ein wichtiger Kaufgrund!“
